Reflexos IR em câmeras dome

Prevenção e redução de reflexos em câmeras com
iluminação IR incorporada

Maio 2021

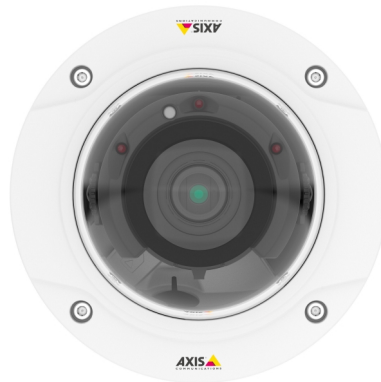
Uma câmera dome com três luzes de LED IR dentro do dome.

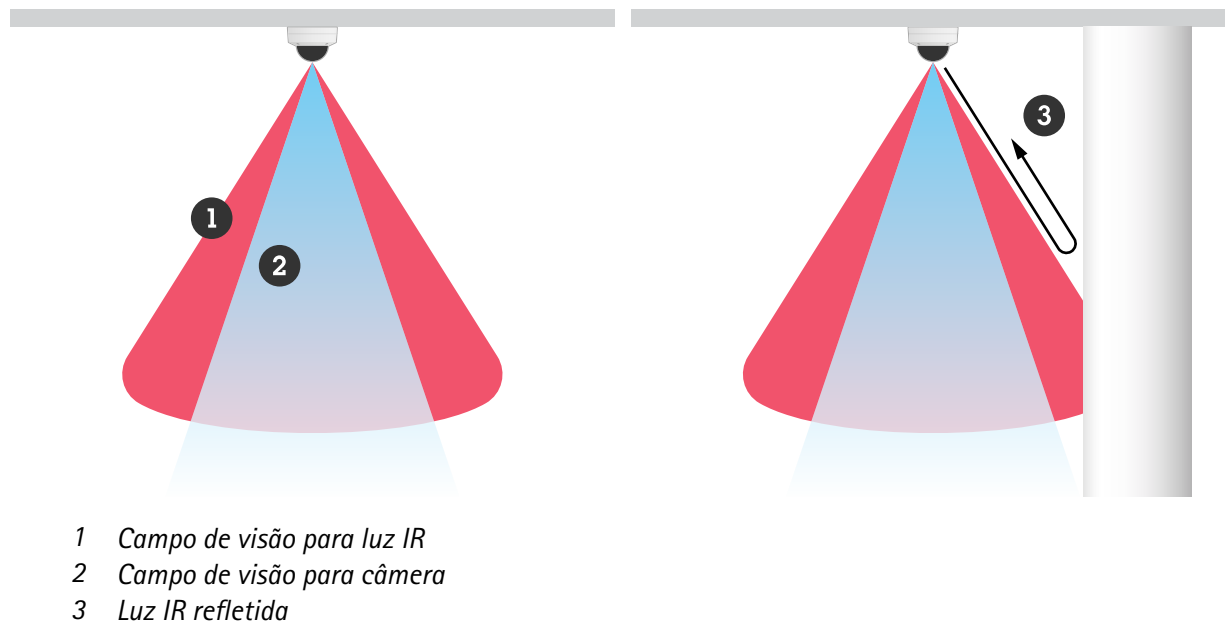
Paredes, beirais, tetos e outros objetos podem refletir a luz IR da câmera de volta para a câmera. A severidade deste efeito depende da proximidade e da superfície do objeto. Como regra geral, superfícies claras e brilhantes, como metais e vidros, vão refletir mais luz do que as superfícies escuras ou foscas.

Posicione e direcione a câmera de forma que o feixe IR em forma de cone fique longe de paredes, postes, tetos, janelas ou outros objetos próximos com alta refletividade. Em alguns casos, o ângulo de iluminação da câmera pode ser maior do que seu ângulo de visão, portanto nem sempre é possível depender da imagem do vídeo para determinar se um objeto está no caminho do feixe IR ou não.

Se a câmera deve ser instalada próxima a uma superfície altamente reflexiva, considere pintar ou cobrir a superfície para reduzir os reflexos.
