日本国内を航行する船舶の船外モニタリングシステムにAxis製品が採用 Axisのネットワークカメラが運行状況の的確な把握に貢献

アプリケーション：
次世代船舶管理システム
「AiShip-エーアイシップ」
と連動した船舶モニタ

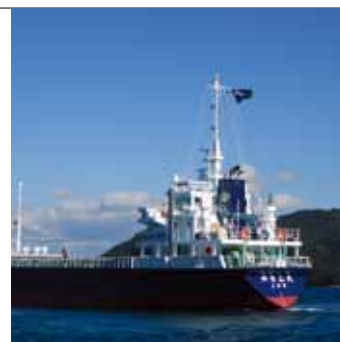
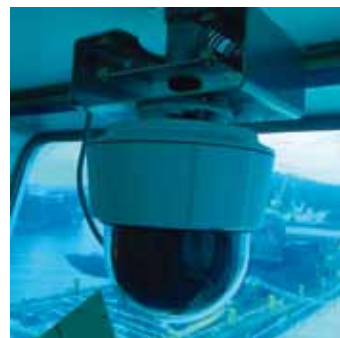
操縦室内に設置されたAXIS P5532カメラと天井の間にスタビライザー(安定器)が取り付けられ、船体の揺れによる影響を回避している。

高倍率のズームによって150メートル先の物体も正確に映し出せ、しかも指定した位置にパン・チルトできるカメラはこのシステムに最適な選択でした。また、映像データの帯域を低く抑えることも重要で、他社製よりもH.264圧縮効率の高いAxis製品はまさにベストな選択と言えるでしょう。カメラの取付にあたっては、内航船舶の管理会社である株式会社AシップとAIS Live Japanとの共同開発により、船舶の揺れによるカメラへの影響を防止するスタビライザーが装着されています。Aシップの事務所では、AISサービスによる位置情報と共に船舶から映像もリアルタイムに確認できるようになりました。これによって、運航上の障害やトラブルにも迅速かつ正確に対応できることが期待されています。

「映像による監視システムが導入されるまでは、運航現場の状況や発生している事象は乗組員からの連絡に依存していました。積荷や船体に関してより専門的な知識を持ったスタッフが直接映像を見ることにより、乗組員とスタッフとの間の認識のギャップが埋まり、より適切な判断を行うことが可能になりました。設置当初は船体の大きな揺れの影響を受けてカメラのレンズがずれてしまいましたが、スタビライザーを装着したことで解消されています。今後は無線ネットワーク対応のカメラを利用して、遠隔地からの船内のメンテナンス指示を行うことも考えています」(牧田 敬典氏)
